## ACTUACIONES MUNICIPALES PARA RECUPERAR EL CENTRO HISTÓRICO DE ALICANTE COMO LUGAR DE CONVIVENCIA Y DE RELACIÓN SOCIAL

*FRANCISCO QUIÑONERO FERNÁNDEZ*

Universidad de Alicante

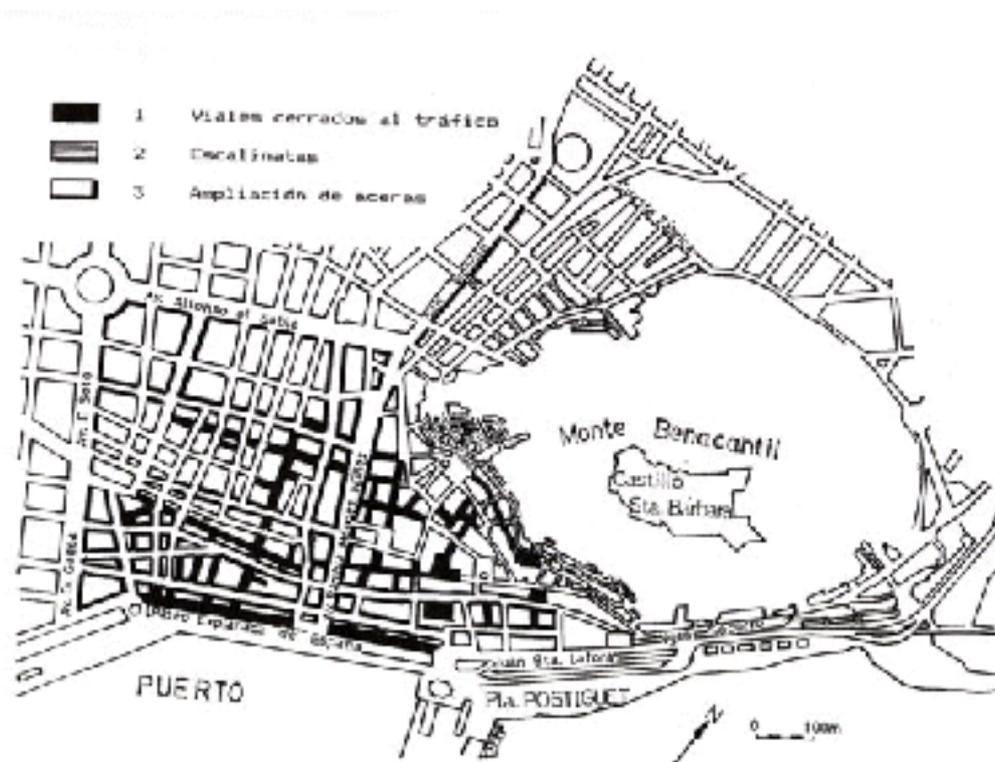
*Figura 2  
Alicante (1995). Peatonalización del Centro Histórico*

- La ampliación del número de calles de uso exclusivo peatonal (fig. 2), con la eliminación del tráfico de paso y adoptando medidas favorecedoras para las operaciones de carga-descarga, y para los servicios públicos de socorro.
- El asfaltado y acondicionamiento de las calles.
- La urbanización y remodelación de las plazas del Carmen, de Quijano y del Puente, aunque alguna poco acogedora.
- La creación de nuevos espacios abiertos: placita en la calle de Toledo, mirador-muro antialuviones en La Balseta.
- La recuperación de pequeños espacios estanciales, con decoración a base de elementos típicos (fuentes) y jardines.
- El adecuado tratamiento de las fachadas.
- La mejora de la iluminación, elemento disuasorio para la delincuencia y de seguridad para los peatones y el tráfico de la zona.

a) Peatonalización exclusiva de viales. A partir de 1988 se inicia, de una manera decidida, el incremento del número de calles cerradas al tráfico (figura 2), destacando básicamente tres ejes: San Francisco (325 m), Castaños (240 m) y el ramal de la Explanada que bordea la línea de edificaciones (510 m).
